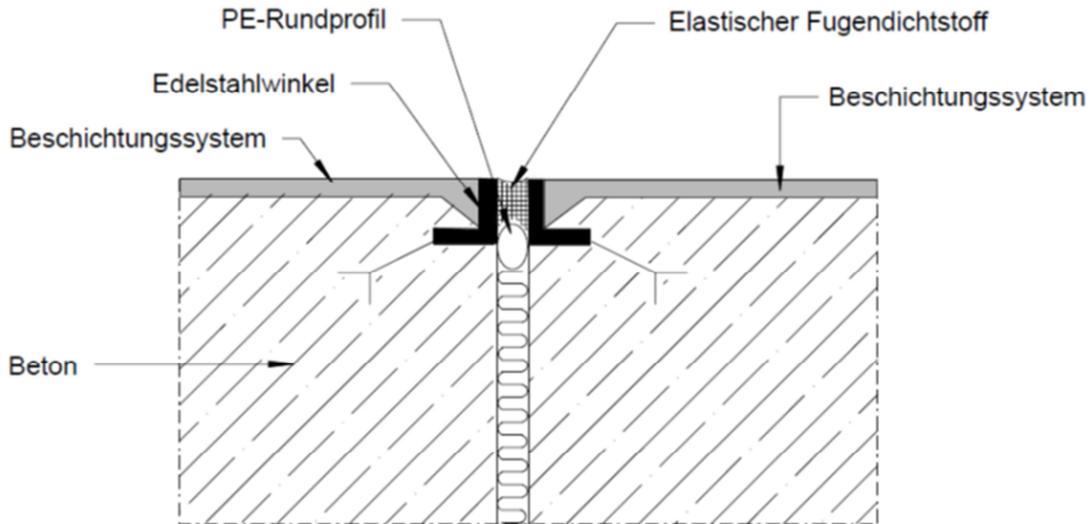
## Verarbeitungsdetail 15: Beschichtungsabschluss an Fuge mit Edelstahlwinkel

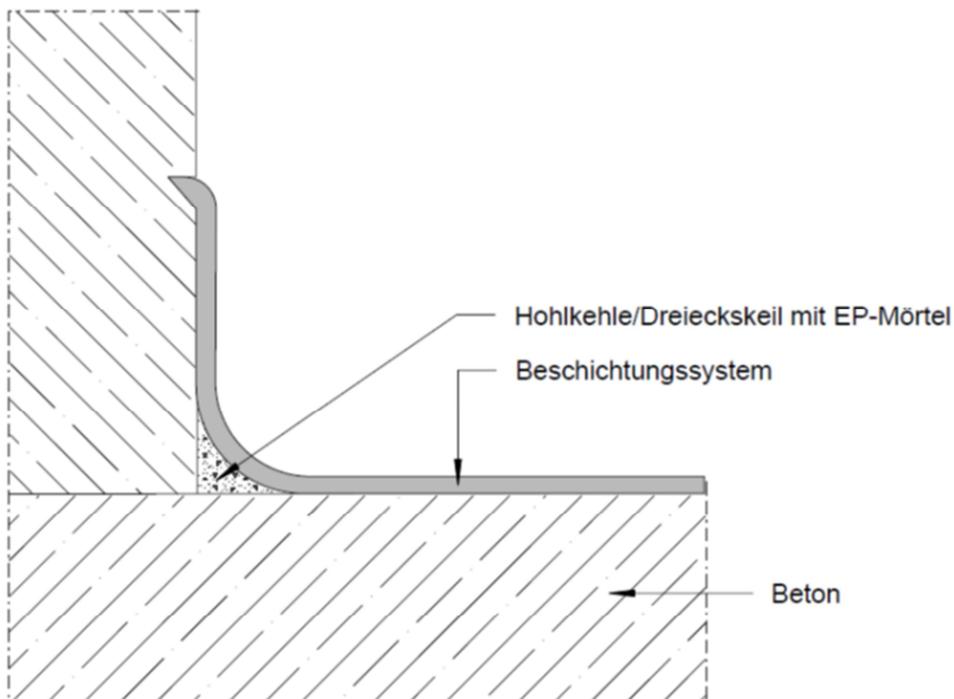
## Verarbeitungsdetail 16: Beschichtungsabschluss an Wand mit Dreiecksnut
